丹波小安全マップ <説明と現地写真>

平成22年7月1日

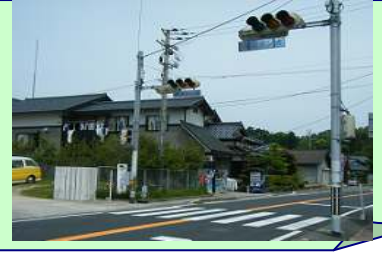
①<丹波小前点滅信号>

通常は点滅なので、赤信号になった時でも、渡りかけて車は直進することがある。
